SYNTHESE DES DIAGNOSTICS

ESCOUTAY - FRAYOL - BOURDARY - LAVEZON - PAYRE

Syndicat Mixte du Coiron au Rhône

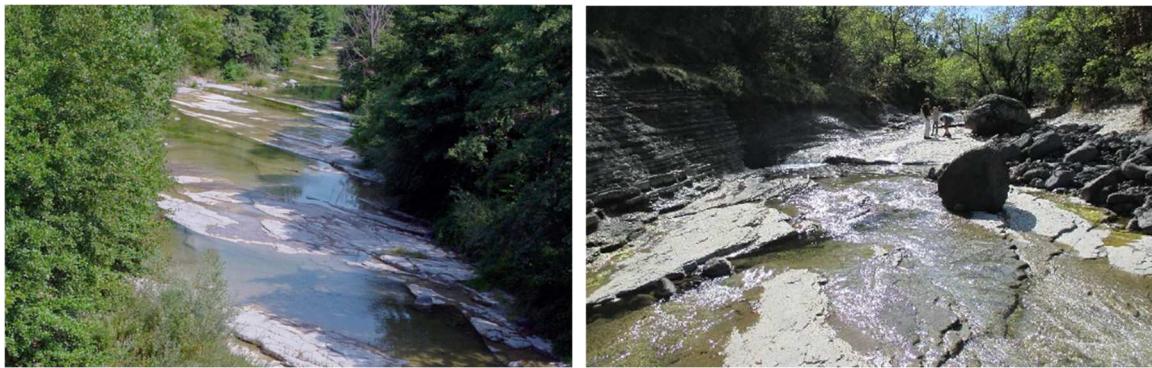
Le tarissement sédimentaire, couplé au corsetage latéral des cours d'eau évoqué plus haut, conduit à une vidange parfois complète de la charge de fond puisque les sédiments emportés par le cours d'eau ne sont pas renouvelés. Ainsi, d'importants linéaires des rivières gérées par le SMCR présentent un affleurement de la roche mère et une absence totale de matelas alluvial. La roche étant alors difficilement érodable, le cours d'eau est contraint verticalement. S'il ne peut pas non plus reporter son énergie latéralement en raison de contraintes latérales, cela peut conduire à un flux puissant et rapide en périodes de crues, incompatible avec les enjeux actuellement présents sur les bassins versants : voirie, urbanisation...

De plus, l'absence de sédiments et l'affleurement du substrat conduisent à un milieu pauvre en habitats, limitant ainsi les potentialités biologiques des rivières.

Secteurs de vidange sédimentaire sur l'Escoutay (à gauche) et la Payre (à droite)
